**Objekt Nr.: 1360/000-2007**

Begutachtung des Schornsteins im Auftrag der Bauherrschaft mit digitaler Videoinspektionskamera

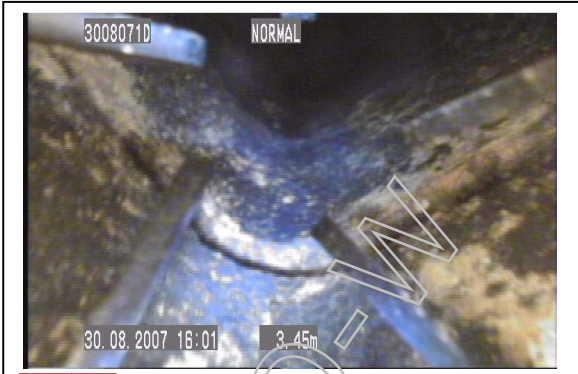
**Nr. 2** Beschädigung Innenrohr: 3,45 m von dem oberen Reinigungsverschluss nach unten aus gesehen

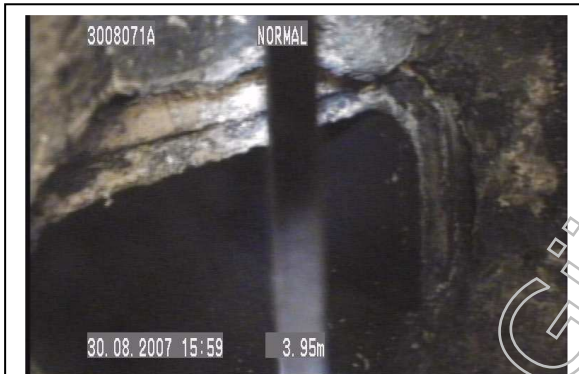
**Nr. 3** Beschädigung des Innenrohres beim Abgasrohranschluss 3,95 m von dem oberen Reinigungsverschluss nach unten aus gesehen

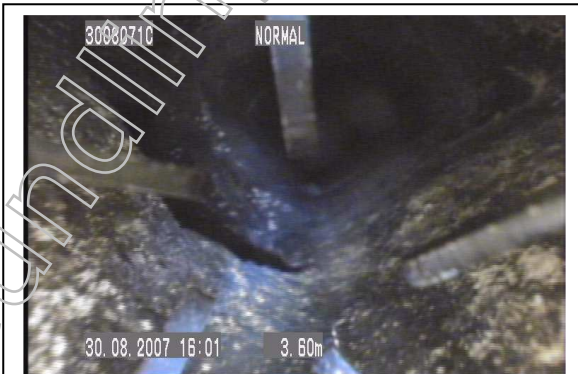
**Nr. 3** Beschädigung des Innenrohres beim Abgasrohranschluss 3,60 m von dem oberen Reinigungsverschluss nach unten aus gesehen
